Fassadensanierung

Beurteilung der Standsicherheit vorgehängter Fassadenplatten am Beispiel der Marmorfassade des Staatstheaters Darmstadt

Bestandsanalyse – Schadensbeurteilung – Sanierung

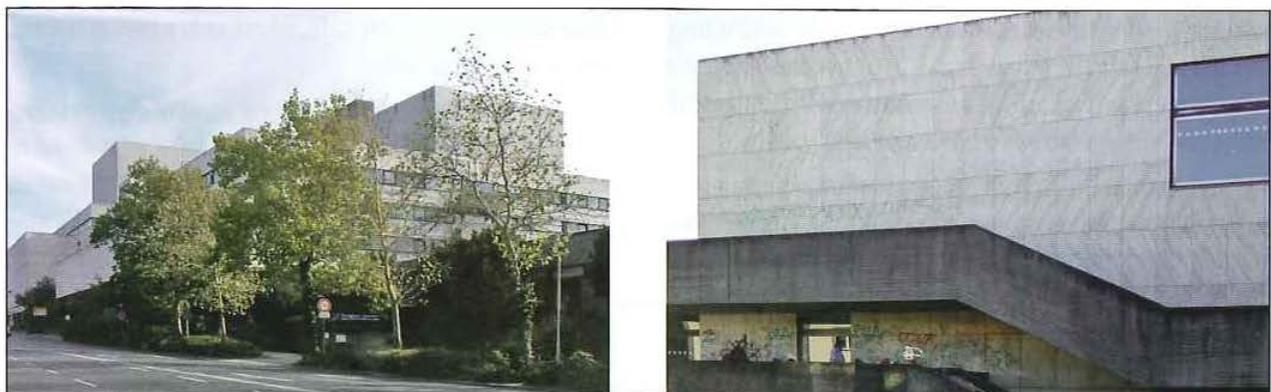
Bild 2: Staatstheater Darmstadt mit Marmorfassade vor der Sanierung 2002

Das äußere Erscheinungsbild des Stahlbetongebäudes wird stark von der kubischen Form und seiner vorgehängten Natursteinfassade aus Marmor geprägt (Bild 2).

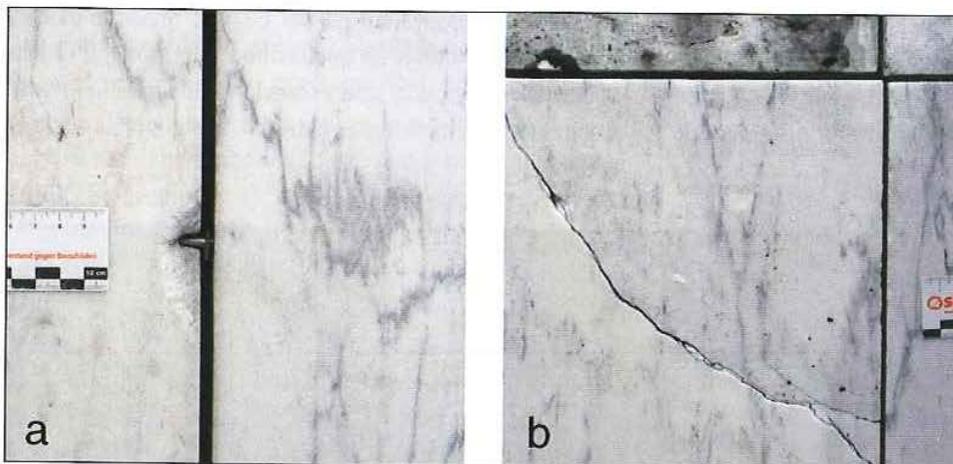
Bild 4: Schadensbilder der Fassadenplatten

- a) Ankerdornausbruch (Traganker in der vertikalen Fuge)
- b) Abriss einer Plattenecke

Die sichtbaren Risse und Ausbrüche sind nicht nur von den Ankerdornen initiiert, sondern auch parallel zum makroskopisch erkennbaren Gefüge der Marmorplatten sowie in verschiedensten Positionen zu beobachten. Neben den bzw. in Verbindung mit den beobachtbaren Schädigungen sind auch die mikroskopischen Eigenschaften des Marmors, insbesondere nach einer so langen Standzeit, von entscheidender Bedeutung für die Beurteilung.

- Randplatten (2 Platten vom jeweiligen Fassadenrand entfernt) mit einem Verformungsgrad > 5 mm/m
- alle gerissenen Randplatten
- Platten mit Rissen oder Ausbrüchen im Ankerdornbereich
- erkennbare Risse mit mehr als 30 cm Länge. Die gegenüber Längsrissen (s. o.) kritischeren Querrisse sind in ihrer Länge aufzudaddieren, wenn sie „nahe“ beieinander liegen (ca. 5 cm)
- Innenplatten bei einem Verformungsgrad > 15 mm/m
- starke Rückverwitterung (gemäß der Kartierung der Uni Göttingen). Diese korreliert oft mit Rissen, deren Resttragfähigkeit nicht beurteilt werden kann.

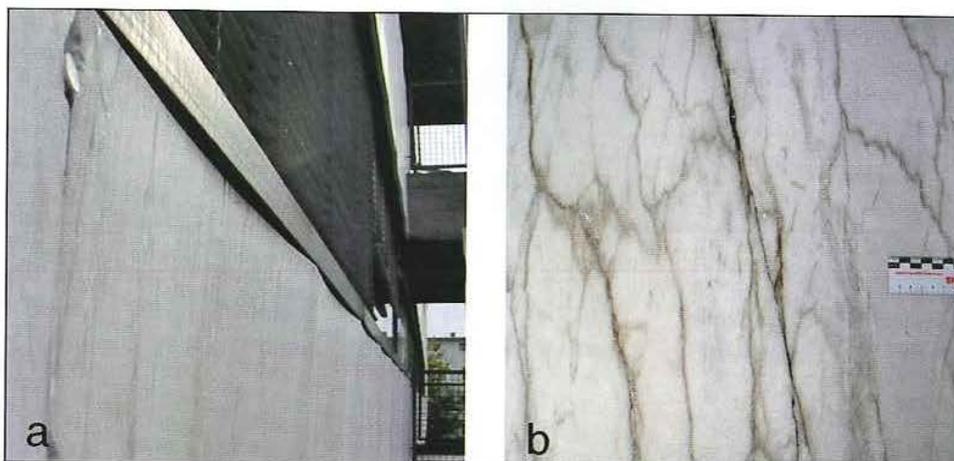
Bild 5: Geschädigte Fassadenplatten

Die Fassadenplatten wiesen im Jahr 2001, dem Beginn der Baumaßnahme, vereinzelt sichtbare Risschäden, Abplatzungen und Verformungen (Verbiegungen) auf (Bild 5). Bereits 1990 wurden erste Verbiegungen einzelner Fassadenplatten beobachtet.

- a) schüsselartig verformte Platten der Westfassade
- b) geschädigte Platte mit starker Rückverwitterung

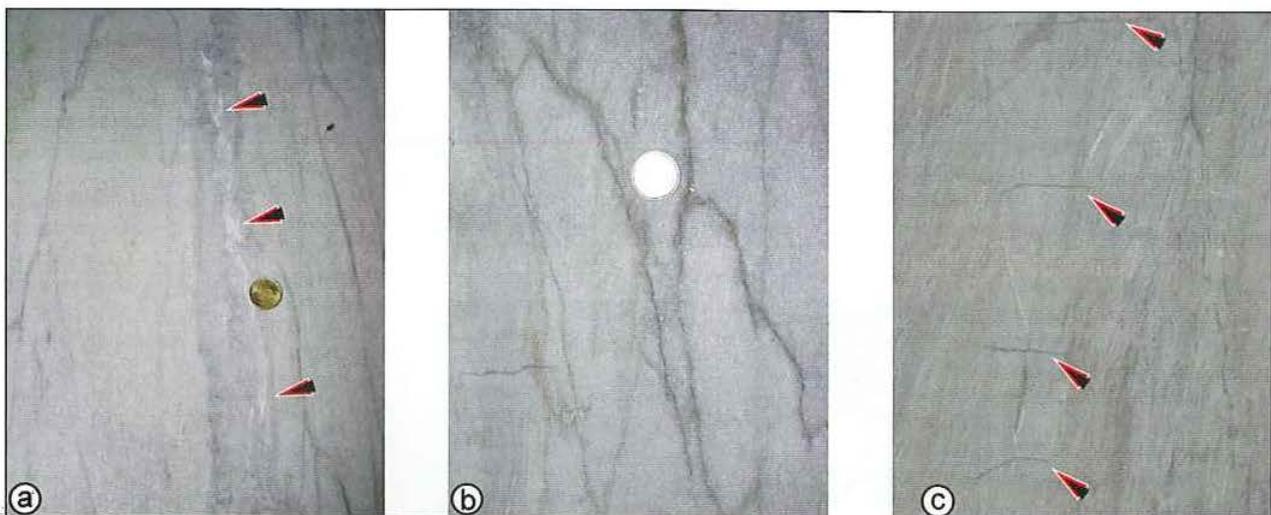
Bild 6: Makrogefüge des Fassadenmarmors

Der fein- bis mittelkörnige Marmor ist in mm- bis cm-Abständen von einem Netzwerk aus grauen bis bräunlichen Schlieren oder Bändern durchzogen. Diese Bänder markieren die Foliationsebene. Unter Foliation versteht man allgemein ein planares Gefügeelement, welches penetrativ im Gesteinskörper anzutreffen ist und aus der geologischen Vorgeschichte des Marmors resultiert. Von Steinmetzen, in der steinverarbeitenden Industrie als auch in den technischen Normen wird die Foliation auch als „Lager“ bezeichnet. Die Foliation ist insofern von Bedeutung, da sie eine mechanische Schwächezone darstellen kann und einen erheblichen Einfluss auf die gesteintechnischen Eigenschaften hat. Sie ist bei allen Fassadenplatten etwa gleich orientiert und steht senkrecht zur Plattenoberfläche (Bild 6).

Teilweise treten grobkörnige cm-dicke Lagen auf, die Einkristalle von bis zu über 1 cm Durchmesser enthalten und ebenfalls parallel zur Foliation orientiert sind. Weiterhin sind vereinzelt cm- bis teilweise dm-dicke Bänder aus reiner Calcitmatrix ohne Schlieren zu beobachten. Sie sind häufig im dm-Abstand von offenen Makrorissen durchzogen, die etwa senkrecht zur Foliation orientiert sind und deren Länge sich in der Regel über die gesamte Breite dieser Bänder hinweg erstreckt.

Ein weiteres Rissystem ist bei einigen Fassadenplatten parallel zur Foliation zu beobachten. Sie erreichen nicht selten dm-Länge und sind entweder mit weißlichem oder bräunlichem feinkörnigen Material verfüllt oder rückgewittert.

a) Schlieren und grobkörnige Calcitlagen (Pfeile) markieren die Foliation

b) Graue und bräunliche Schlieren, die teilweise Risse herausbilden

c) Feinkörniges, helles Calcitband mit Querrissen (Pfeile)

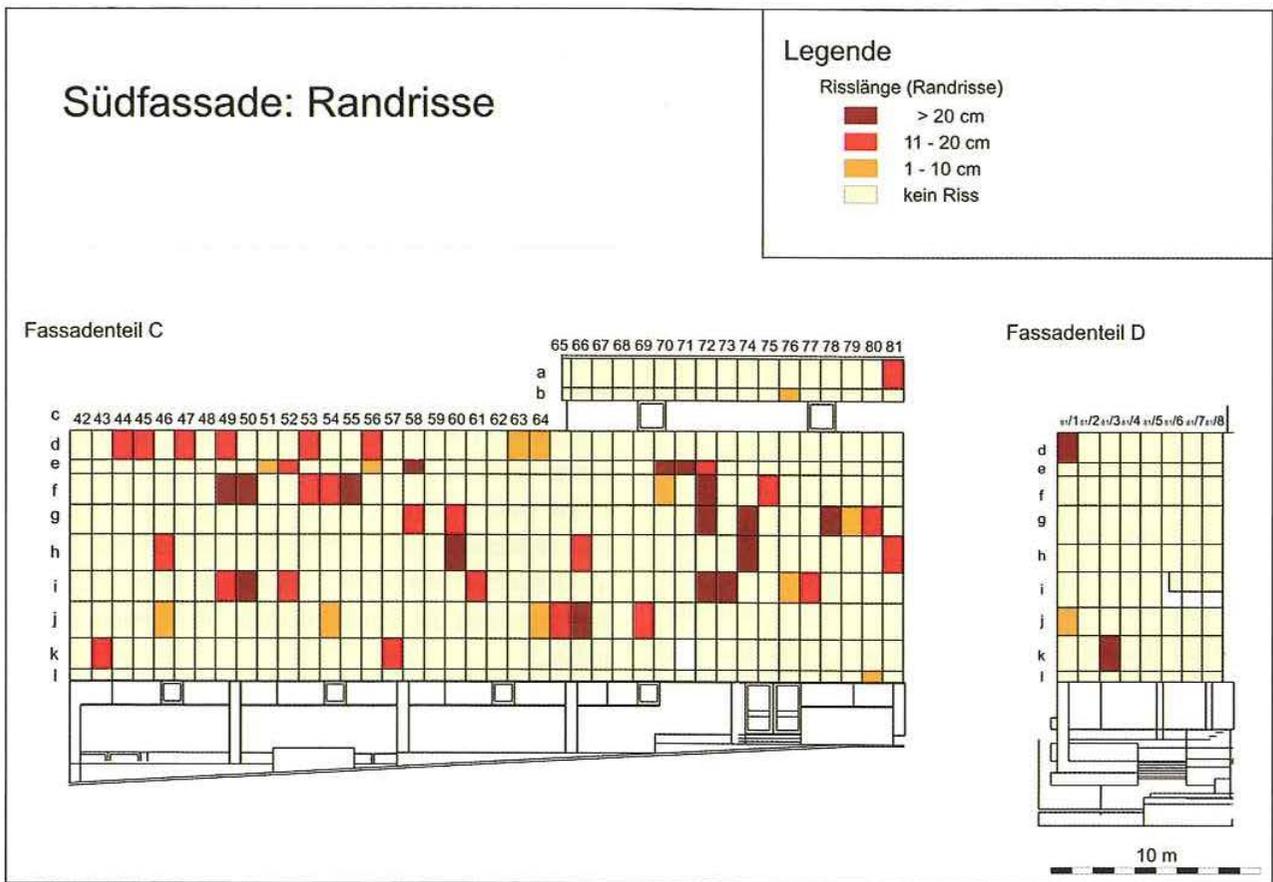
Bild 7: Fassadenpläne mit Darstellung der verschiedenen Kartierkriterien exemplarisch für die Südfassade
a) Randrisse

Alle Daten wurden statistisch ausgewertet. Auf Grundlage dieser Auswertung erfolgte die Klassifizierung der Schäden. Die Unterscheidungskriterien zu den Schadenskategorien und den einzelnen Schadensklassen wurden detailliert katalogisiert und ausgewertet. Die Auswertung erfolgte anhand digitalisierter Übersichtspläne. Insgesamt wurden fünf Schadenskategorien unterschieden. Die Daten zu den Plattenschäden wurden für jede Schadenskategorie klassifiziert und in die überarbeiteten Fassadenpläne eingearbeitet (Bilder 7a bis 7e).

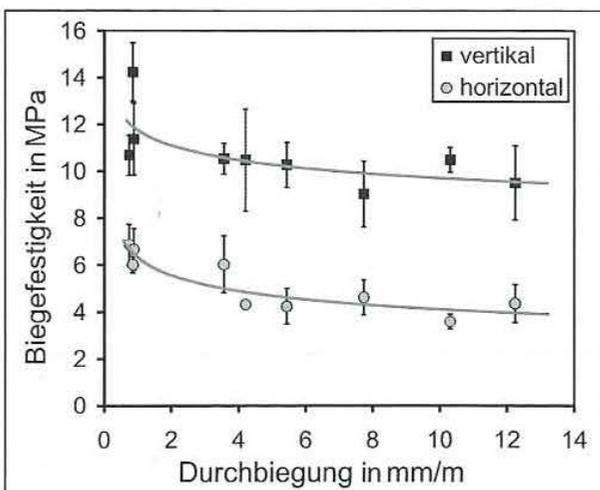
Bild 9: Biegefestigkeit in Abhängigkeit von der Verbiegung

Die Biegefestigkeit, ermittelt durch die Universität Göttingen (Tabelle 1 und Bild 9), zeigt eine hohe Anisotropie und beträgt in X-Richtung parallel zur Foliation etwa das

Doppelte als in Y-Richtung senkrecht zur Foliation. Ursächlich hierfür sind zum einen die mineralisierten Bahnen, die mechanische Diskontinuitäten darstellen und in der Foliationsebene orientiert sind. Zum anderen bewirkt die Kornregelung parallel zur Foliation eine mechanische Anisotropie. Senkrecht zur Foliation (in Y-Richtung) ist die Anzahl der Korngrenzen pro Längeneinheit und damit die Häufigkeit mechanischer Schwachstellen größer als

parallel zur Foliation in X-Richtung. Hinzu kommt, dass im Laufe des Verwitterungsprozesses Mikrorisse bevorzugt senkrecht zur Y-Richtung herausgebildet werden und die Anisotropie der Biegefestigkeit weiter verstärken dürften.

Nach den Untersuchungen in Göttingen reicht die mittlere Biegefestigkeit in X-Richtung von 14,3 MPa für die unverbogene Platte Z3a (Durchbiegung 0,8 mm/m) bis 9,0 MPa in der Platte P4 (Durchbiegung 4,4 mm/m), wobei der obere Wert eine Ausnahme darstellt. Der zweithöchste Wert beträgt 11,4 MPa. Die Biegefestigkeit schwankt weitgehend unabhängig vom Grad der Verbiegung in einem engen Bereich. Beispielsweise weist die stark verbogene Platte P5 (Durchbiegung 10,3 mm/m) mit 10,5 MPa fast die gleiche Biegefestigkeit auf wie die kaum verbogene Platte P1 (Durchbiegung 0,7 mm/m) mit 10,7 MPa. In Y-Richtung liegen die Werte für die vier am schwächsten verbogenen Platten zwischen 6,5 MPa und 8,0 MPa höher als für die Platten mit höherer Durchbiegung (4,2 MPa bis 5,5 MPa), wobei sich die Festigkeiten ab einer Durchbiegung > 4,0 mm/m nicht mehr wesentlich unterscheiden. Die unteren Erwartungswerte der Biegefestigkeit lassen vergleichbare Tendenzen erkennen wie die Mittelwerte aus

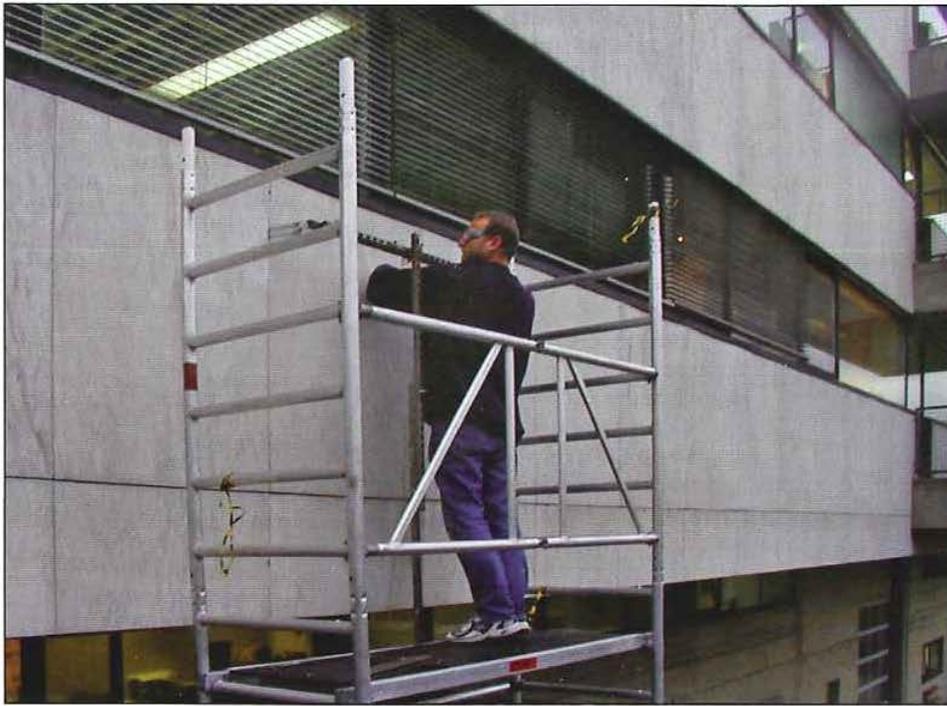
Bild 10: Zerstörungsfreie Ermittlung der Ankerdornausbruchlast (bzw. der Ankertragfähigkeit) auf der Baustelle

Die Versuche der Universität Karlsruhe zur Ermittlung der Ankerdornausbruchlast wurden an eingebauten Platten vor Ort durchgeführt (Bild 10). Dabei wurden 11 Belastungsversuche an unverformten und 5 an verformten Platten vorgenommen. Die Aufhängungsart der Fassadenelemente wurde visuell in Hinblick auf ihre Konstruktion untersucht.

Neben zwei ausgebrochenen Platten erreichten 80 % der Platten die von der DIN 18516 geforderte dreifache Sicherheit direkt ohne Bruch. Weitere zerstörende Prüfungen an der Universität Göttingen zeigten wiederum nur geringe Abhängigkeit der Bruchlasten vom Grad der Verbiegung (Tabelle 2), was auf die Heterogenität des Marmors zurückzuführen ist. Das würde auch die hohe Streuung von

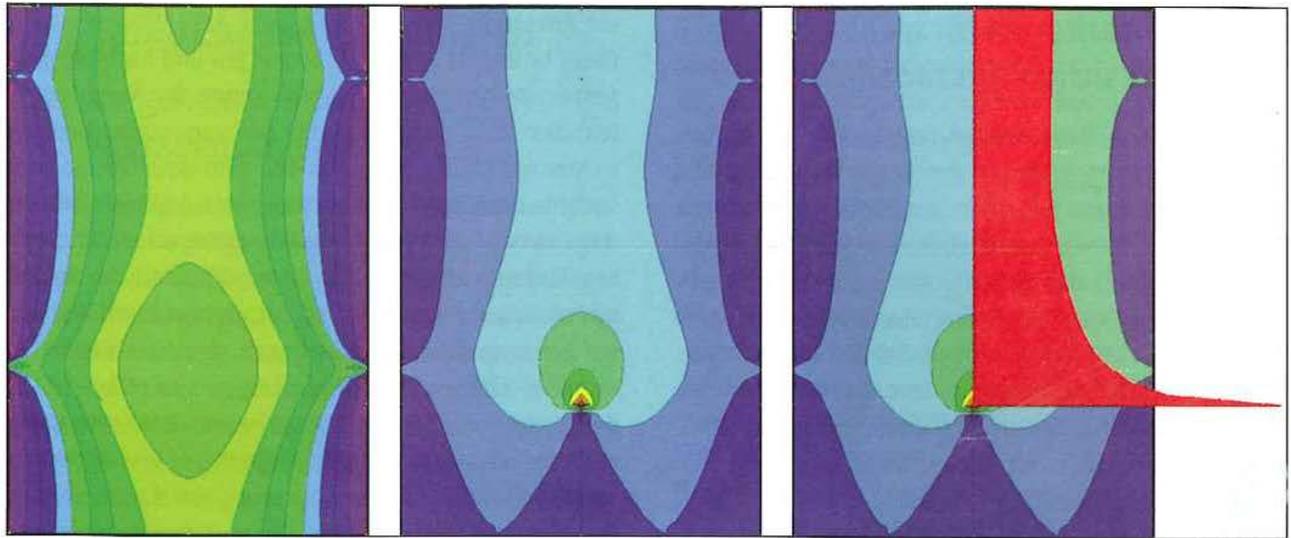
Bild 13: FEM-Berechnungen (Professor Pfeifer und Partner) für große Platten (1,0 m × 1,5 m) mit vertikalem Riss am unteren Plattenrand unter Windbelastung

Grundlage für die Ermittlung kritischer Risslängen bildeten Berechnungen nach der Methode der Finiten Elemente mit feiner Elementunterteilung im kritischen Bereich (Bild 13). Maßgebend waren große Platten (ca. $1,5 \text{ m}^2$), die unter Berücksichtigung der vorhandenen Lagerungsart und der maximal nach DIN 1055-1 einwirkenden Belastungen berechnet wurden.

a) horizontale Biegezugspannungen ohne Riss

b) horizontale Biegezugspannungen mit Riss

Mitte des oberen Plattenrandes eine maximale Spannungsspitze von 2,54 MPa, was mit dem festgelegten Grenzwert der unverformten Platte von 5,86 MPa eine rechnerische Sicherheit von 2,3 und mit dem Grenzwert für die verformte Platte von nur noch 1,4 ergeben hätte. Die hierbei angenommene Risslänge lag demnach außerhalb des zulässigen Bereichs.

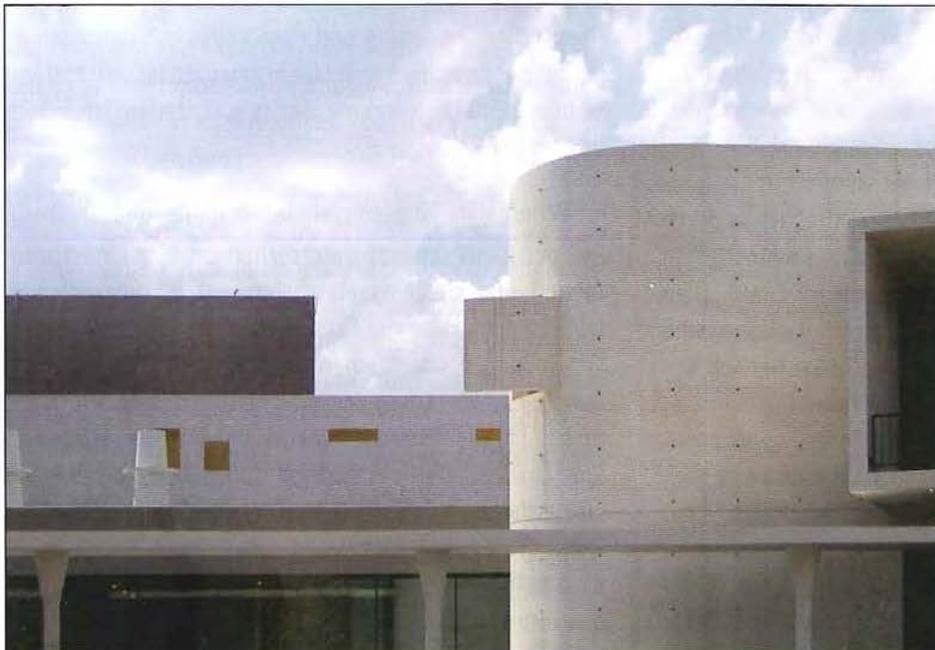
Abb 16: Marmorfassade Nordseite nach der Sanierung mit Messingplatten, neues Eingangsbauwerk aus weißem Sichtbeton rechts

Auf Vorschlag des Architekten wurden schließlich 2 mm starke, gekantete Messingplatten ausgewählt (Bilder 14, 15 und 16).
