## Umbau und Sanierung der Luisenstraße 7

# Das Besondere am „Bauen im Bestand“

Das Gebäude der Luisenstraße 7 ist ein „Zeitzeuge“ der rasanten Stadtentwicklung Wiesbadens in der ersten Hälfte des 19. Jahrhunderts. Es befindet sich in dem ab 1825 erweiterten Bereich des historischen Fünfecks, das den mittelalterlichen Kerns Wiesbadens umschließt. Mit der Sanierung konnte ein historisches Gebäude aus dieser Zeit einer neuen Nutzung zugeführt werden und erhält damit die Perspektive eines langfristigen Erhalts.

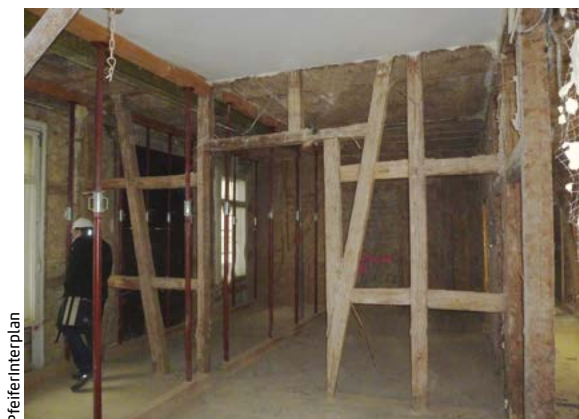
„Historische“ Veränderungen der Fachwerkkonstruktion vermutlich infolge von Umbauarbeiten.

Infolge früherer Umbaumaßnahmen, bei denen Türöffnungen vergrößert oder neu geschaffen wurden, waren Veränderungen an den tragenden Holzbauteilen der Fachwerkwände vorgenommen worden. Diese Veränderungen betrafen Wandpfosten, die zum Teil ohne Abfangung durch einen Riegel (nur mit einem Laibungsbrett) oberhalb von

Türöffnungen gekürzt wurden oder Streben, die im Bereich von Türöffnungen „ausgespart“ wurden. Bei den hieraus resultierenden Strukturen war der Kräfteverlauf teilweise nicht mehr nachvollziehbar. Die Dachkonstruktion des Satteldachs bestand aus Bindern in verschiedenen Konstruktionsformen (Bock, mehrfach stehend, abgestrebt). Vorhandene ungenutzte Zapfenlöcher wiesen darauf hin, dass zumindest Teile der Konstruktionshölzer bereits vorher anderweitig verbaut gewesen waren und im aktuellen Dachstuhl der Luisenstraße 7 einer zweiten Nutzung zugeführt wurden. Es konnte hierbei nicht festgestellt werden, ob die Hölzer aus dem alten Dachstuhl der Luisenstraße 7 vor deren Aufstockung stammten oder ob die Hölzer einen anderen Ursprung hatten.

Soweit möglich, wurde die originale Bausubstanz des Gebäudes erhalten oder Bauteile und Baustoffe analog zum Bestand ersetzt. Fehlende oder gekürzte Streben und Pfosten wurden wieder ergänzt oder im Bereich von Türöffnungen durch Riegel abgefangen. Bei Türöffnungen, die infolge der aktuellen Planung vergrößert werden mussten, wurden die Pfosten seitlich der vergrößerten Öffnungen und neue Riegel oberhalb der Öffnungen angeordnet. Im Dachstuhl wurden nicht ausreichend tragfähige Anschlüsse der Binderkonstruktionen mit seitlich angeordneten Laschen ertüchtigt, sodass die vorhandenen Binder erhalten bleiben konnten. Da die Sparrenpfetten mit ihren Abmessungen rechnerisch nicht ausreichend tragfähig waren, wurden zwischen die vorhandenen Bauteile zusätzliche Hölzer eingebaut und die Originalbauteile wurden erhalten.

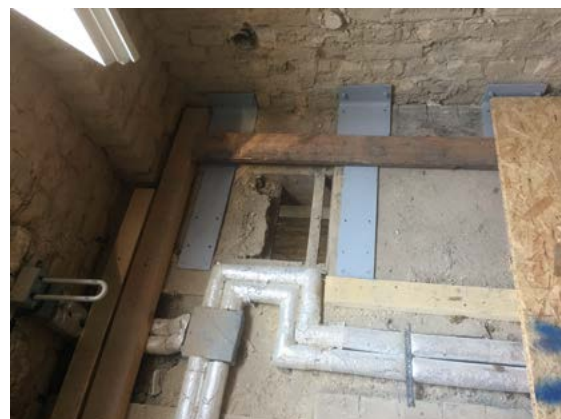
Anschluss der Deckentafel an eine Bestandswand.

Im Zuge der Umnutzung mussten Laststeigerungen sowohl bei den Nutzlasten als auch bei den Ausbaulasten berücksichtigt werden. Die Deckenbalken, die bereits ohne diese Laststeigerung eine deutliche Neigung zum Schwingen beim Überschreiten aufwiesen, wurden verstärkt. Die Ertüchtigung erfolgte mit unterseitig angeordneten Holzlaschen, die mit Vollgewindeschrauben ohne Zwischenschicht direkt auf den Originalbalken aufgeschraubt wurden. Die Veränderung der Gebäudeaussteifung durch den Rückbau mehrerer aussteifender Innenwände wurde durch die Ausbildung der Decken zu Deckenscheiben kompensiert. Hierbei wurden die Decken mit OSB-Platten beplankt, durchgängig kraftschlüssige Randrippen eingebaut und die Deckenscheiben an die tragenden Wände angeschlossen. Besondere Aufmerksamkeit erforderte die Detailausbildung der schubsteifen Beplankung und

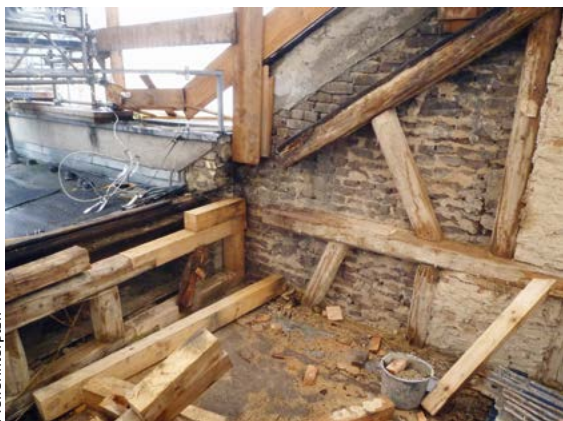
Sanierung der Schädigung durch einen Bauholzpilz im Dachstuhl.

Infolge von Schäden an der Dacheindeckung war Wasser bereichsweise in die Fachwerkwände und die Deckenkonstruktionen eingedrungen. Die Feuchteinwirkung hatte bei dem ungenutzten Gebäude zur Entwicklung von Bauholzpilzen geführt, die Teile der tragenden Konstruktion geschädigt hatten. Die schadhafte Holzbauteile konnten zimmermannsmäßig ersetzt und Decken und Wände nach originalem Vorbild mit zimmermannsmäßigen An-

schlüssen und Ausmauerung aus Lehmziegeln wiederhergestellt werden.

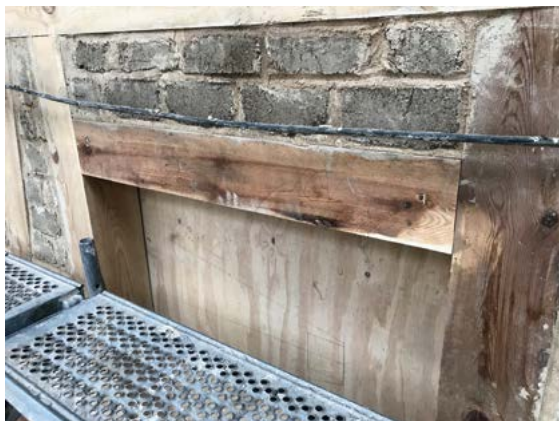
Wiederherstellung einer Außenwand aus mit Lehmziegeln ausgefachtem Fachwerk.

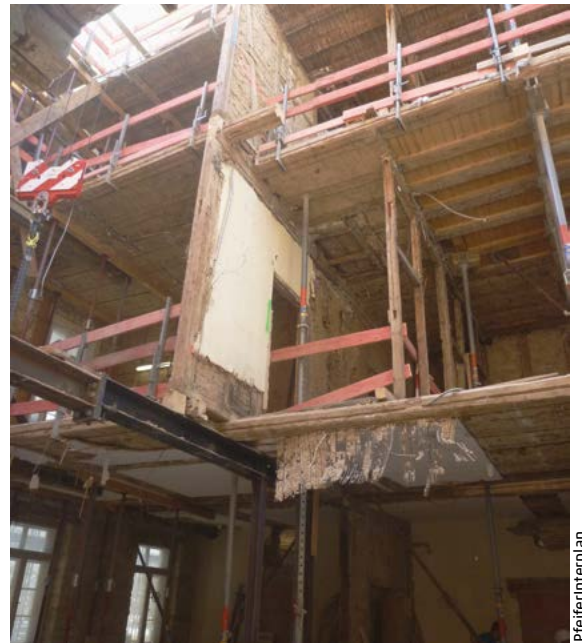
Bauzustand während der Rohbauphase.

Sowohl bei der Anordnung neuer Bauteile als auch bei der Ausbildung der Anschlüsse musste die vorhandene Bausubstanz berücksichtigt werden. Besondere Aufmerksamkeit wurde bereits in der Planungsphase auf die sich zwangsläufig ergebenden Bauzustände gelegt. Damit die Standsicherheit des Gebäudes trotz der Änderungen der Kraftverläufe in jedem Stadium des Baufortschritts gesichert war, wurden die Bauabläufe im Vorfeld der Bauausführung geplant und die Sicherungsmaßnahmen bemessen. Die erforderlichen Maßnahmen konnten auf Basis der dokumentierten Bauabläufe und der geprüften

Sicherungsmaßnahmen in der Ausschreibung vollständig beschrieben werden. Diese frühzeitige Planung der Bauausführung kam sowohl der Kostensicherheit als auch der Ausführungsfrist des Rohbaus zugute.
