# So geht moderne Denkmalpflege

## Instandsetzung und Modernisierung des denkmalgeschützten

**Kulturpalastes Dresden** ■ Bei der Instandsetzung und Modernisierung des denkmalgeschützten Kulturpalastes Dresden konnte die äußere Konstruktion mit wenigen Anpassungen des Tragwerks und Brandschutzes erhalten werden. Grundlage waren aufwendige Bestandsanalysen, Nachrechnungen, Ertüchtigungen und Berechnungen von Brandszenarien. Neu eingebaut wurde ein Konzertsaal mit komplett neuer Struktur, die geometrisch und statisch in den Bestand eingefügt wurde. Dessen Akustik genügt international höchsten Ansprüchen. **Matthias Pfeifer**

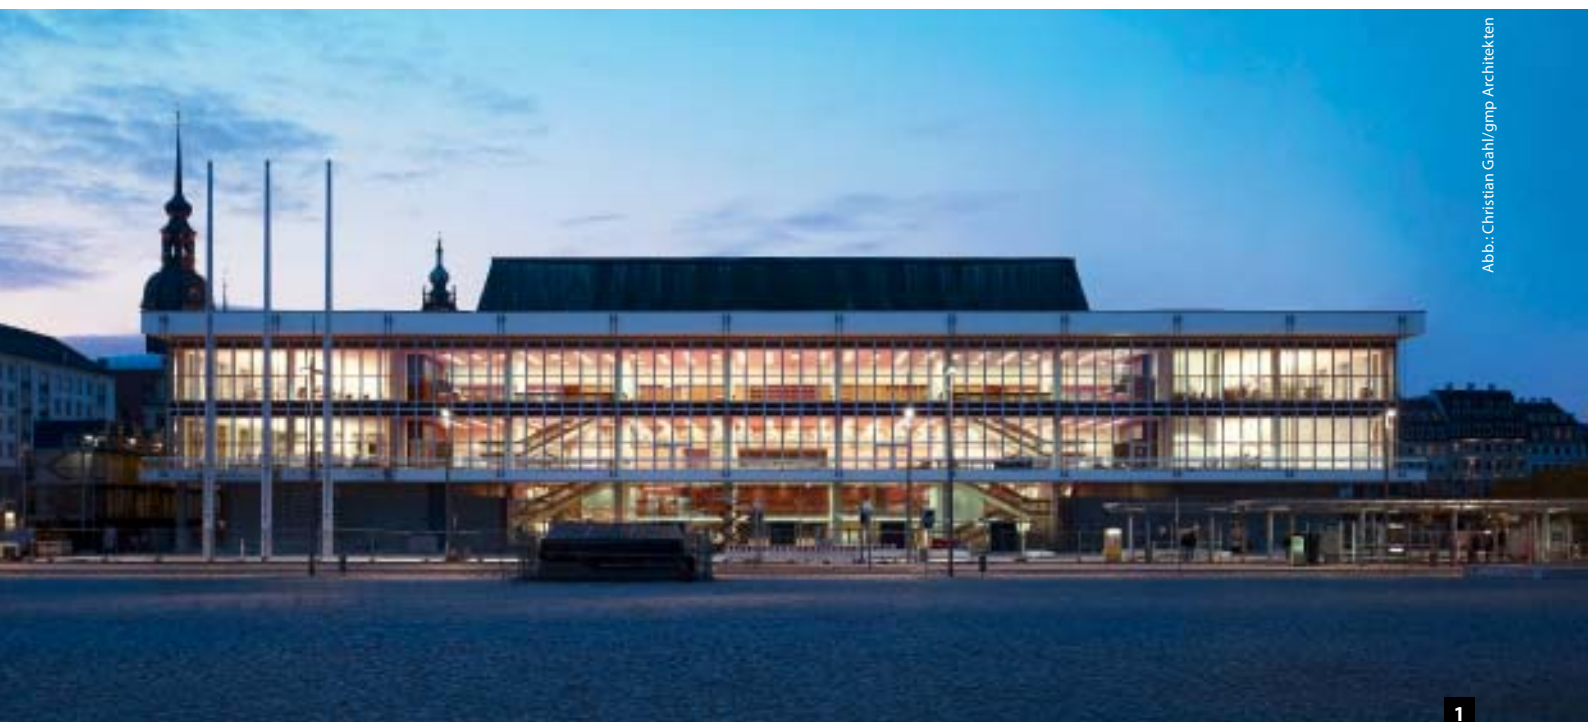
1

Abb. 1: Trotz Errichtung eines neuen Saals im Inneren blieb die äußere Erscheinungsform des denkmalgeschützten Kulturpalastes Dresden erhalten.

Bei dem hier vorgestellten denkmalgeschützten Kulturpalast Dresden (Abb. 1) ging es darum, eine sinnvolle, zukunftsorientierte nachhaltige Nutzung zu finden und dabei gleichzeitig den Denkmalschutz zu wahren. Dieser verfolgt nicht automatisch durch den bloßen Erhalt eines Bauwerks nachhaltige Ziele. Im Gegenteil: Oft ist die Nachnutzung eines geschützten Bauwerks gar nicht nachhaltig möglich, wenn eine sinnvolle Nutzung außer einer musealen nicht gefunden werden kann.

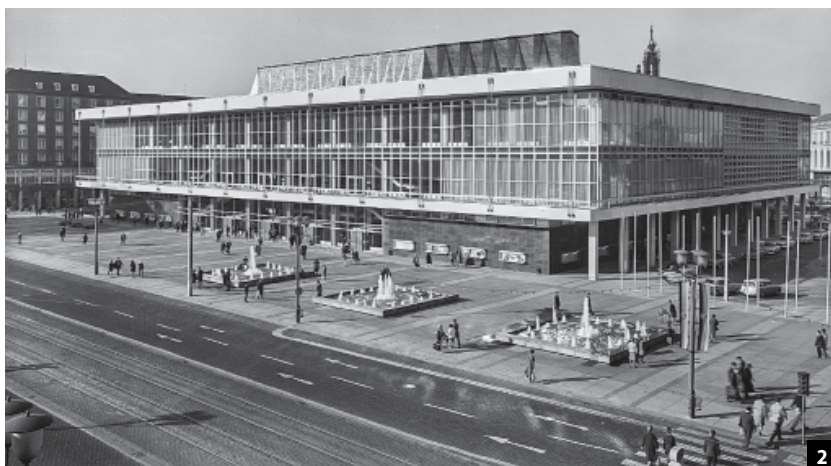
**Abb. 2:** Der von 1967 bis 1969 errichtete Kulturpalast Dresden stellt in der Baugeschichte der Stadt Dresden und der DDR ein herausragendes und einzigartiges Gebäude dar. Das Foto entstand 1969.

Die städtebauliche Abwendung vom kleinteiligen Grundriss der Altstadt mit engen Gassen und die Architektursprache der Nachkriegsmoderne des Gebäudes selbst basierten auf dem Entwurf eines Planungskollektivs um den Architekten Leopold Weil. Grundlage war die 1952 von Walter Ulbricht persönlich geäußerte Absicht, ein „Haus der Kultur“ am Altmarkt errichten zu lassen. Breite Bevölkerungsschichten sollten an dem Ideal einer sozialistischen Kultur teilhaben. Schließlich wurde der Kulturpalast binnen zwei Jahren von 1967 bis 1969 nach Plänen der Architekten Wolfgang Hänsch, Herbert Löschau, Heinz Zimmermann und Dieter Schölzel nach einem Architekturwettbewerb aus dem Jahre 1959 errichtet (Abb. 2).

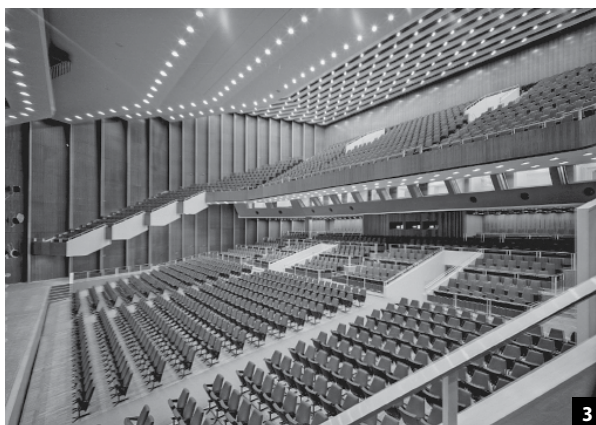
**Abb. 3:** Mit 2.500 Plätzen war der Große Saal der größte in der DDR. Diese historische Aufnahme wurde 1969 aufgenommen.

Besonderheiten waren die schiere Größe des Saales – mit 2.500 Plätzen der größte in der DDR (Abb. 3) –, die technischen Möglichkeiten und Multifunktionalität durch die Orchesterhebebühne, variable Bestuhlung und besonders das Kipp-Parkett, seinerzeit ein Novum im Konzertsaalbau. Nach der Wende wurden internationale Konkurrenz und andere Dresdner Gebäude wie die Semperoper sowie der Veranstaltungssaal des Ende der 1990er-Jahre sanierten Deutschen Hygiene Museums für Musiker aufgrund der nicht mehr ausreichenden akustischen Qualität interessanter.

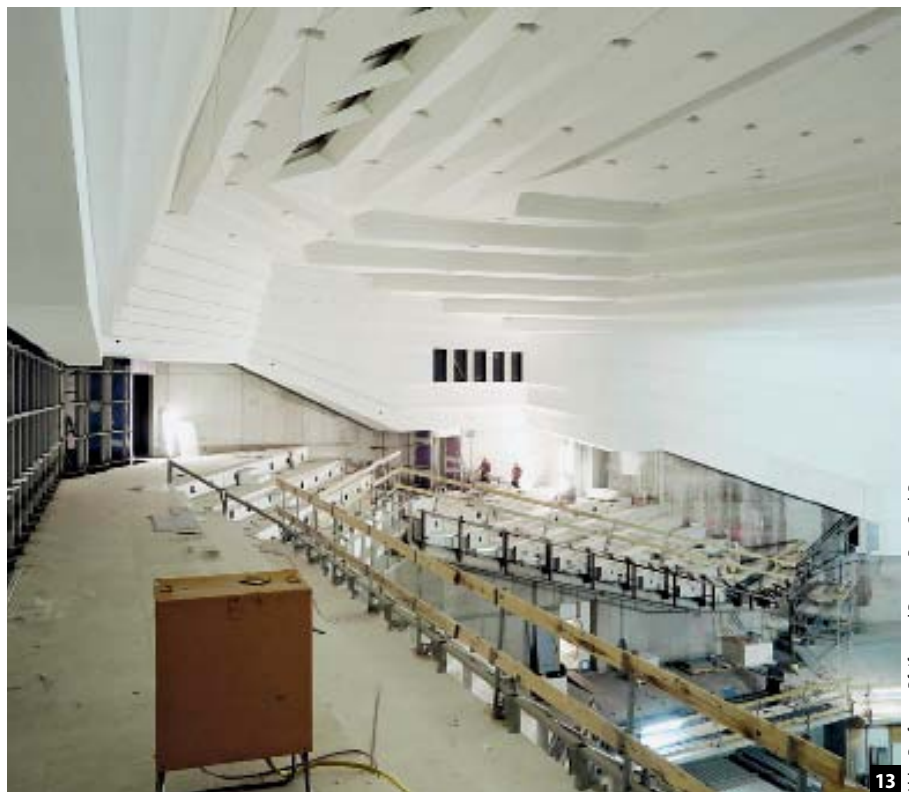
**Abb. 13:** Die raumbildenden Innenausbauten aus Gipskarton- und Calciumsilikatplatten weisen eine hohe Komplexität auf. Sie sind an Stahlunterkonstruktionen befestigt.

Besonderen Stellenwert für die akustische Qualität eines Konzertsaaes haben die Form und die Oberflächenbeschaffenheit der Wände und Decken. Abbildung 13 zeigt die Komplexität der raumbildenden Innenausbauten aus Gipskarton- und Calciumsilikatplatten, die an Stahlunterkonstruktionen befestigt sind.
