Fassadensanierung

Beurteilung der Standsicherheit vorgehängter Fassadenplatten am Beispiel der Marmorfassade des Staatstheaters Darmstadt

Bestandsanalyse – Schadensbeurteilung – Sanierung

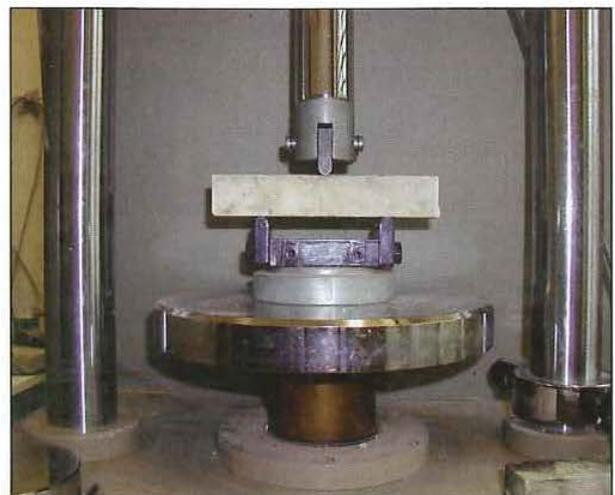
Bild 8: Prüfung der Biegezugfestigkeit

Da bei dem gesamten Projekt Eile geboten war, insbesondere im Hinblick auf einen gesicherten Kostenrahmen, wurden zunächst einzelne Platten an wenig einsehbaren Bereichen abgehängt und im Labor der Universität Karlsruhe mit einer relativ geringen Stückzahl, also einer kleinen Stichprobe, auf ihre Biegezugfestigkeit untersucht. Dabei wurden Versuchskörper mit unterschiedlicher Orientierung aus den Platten herausgeschnitten, um den Einfluss der vermuteten starken Anisotropie des Materials zu berücksichtigen. Die nach DIN 18516 geforderte Sicherheit der Biegezugfestigkeit gegenüber den rechnerisch ermittelten Biegespannungen aus äußeren Lasten beträgt 3,0. Bild 8 zeigt einen Biegebelastungsversuch im Labor. Diese Versuche waren letztlich Grundlage für die schnell einzuleitenden Maßnahmen vor Ort und die dazu nötigen Entscheidungsmaßstäbe, parallel wurden aber weitere, umfangreichere Untersuchungen an der Universität Göttingen durchgeführt.

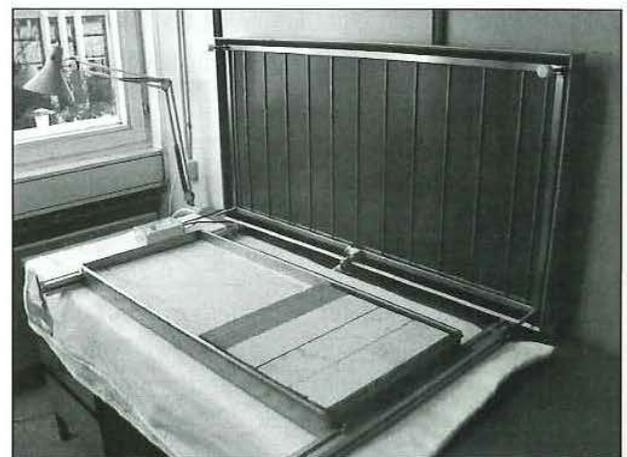
Mit einem Verwitterungssimulationsversuch („Biegeversuch“) wurden die Witterungsbedingungen am Bauwerk, die letztlich zur Verformung und ggf. Entfestigung des Fassadenmarmors führen, in extremer Weise im Labormaßstab simuliert (Bild 11). Mittels künstlicher Verwitterung wurden im Biegetest in Anlehnung an die Nordtest Method NT BUILD 499 die klimatischen Bedingungen am Bauwerk in extremer Form im Labor simuliert, um so das Verbiegepotenzial sowohl von unterschiedlichen Marmoren als auch in unterschiedlichen Schnittrichtungen zu ermitteln. Entsprechende Versuchsapparaturen wurden unter Beteiligung der Arbeitsgruppe von Prof. S. Siegesmund im Rahmen eines EU-Projektes weiterentwickelt (siehe z. B. Koch und Siegesmund 2002, Koch und Siegesmund 2004 oder Siegesmund et al. 2008, Siegesmund und Grellk 2008). Es befinden sich entsprechende europäische

Bild 11: Verwitterungssimulationsversuch: Apparatur zum Biegeversuch. Der Deckel mit der Heizmatte rechts oben im Bild wird während der Heizphase herunter geklappt (Universität Göttingen).

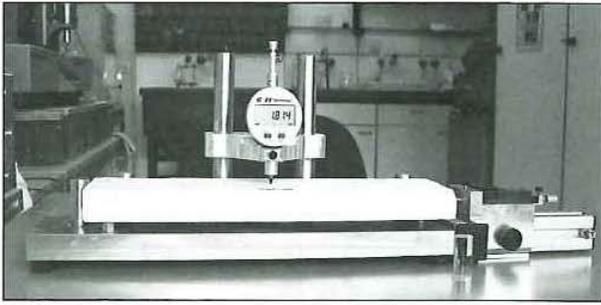
Bild 12: Messbrücke zur Erfassung der Veränderung der Probekörper in der Durchbiegung und der Längsdehnung (Universität Göttingen)

Die Veränderung der Durchbiegung der Probekörper wurde mit einer Messbrücke (Bild 12) mit einer Ablesegenauigkeit von $\pm 1 \mu\text{m}/35 \text{ cm}$ erfasst. Insgesamt wurden 40 Heizzyklen durchgeführt. Der Biegeversuch soll zeigen, wie sich das Fassadenmaterial unter fortdauernder Beanspruchung durch künstliche Verwitterung (d. h. in Abhängigkeit von Feuchte und Temperatur) verhält, um Informationen zum Schädigungspotenzial und somit erste Anhaltspunkte zur Langzeitstabilität des Marmors am Gebäude zu erhalten. Im Ergebnis zeigt sich der Marmor („Rosa Estremoz“) zunächst nur wenig verwitterungsanfällig, die dauerhafte Expansion unter Feuchteinfluss ist schwach ausgeprägt, so dass nicht zu befürchten ist, dass Dehnungsfugen zwischen den Platten in absehbarer Zeit geschlossen werden und so zu Zwängungen in den Platten führen. Die Rissporosität hat sich zwar mit zunehmender Durchbiegung deutlich erhöht. Es konnte nur eine schwache Korrelation zwischen dem Grad der Verbiegung und der Reduktion der Gesteinsfestigkeit festgestellt werden. Die vor Ort an jeder Platte messbare Durchbiegung eignet sich also nicht als Indikator für die Materialentfestigung. Die Veränderung der gesteintechnischen Werte nach künstlicher Verwitterung zeigt ein moderates Entfestigungspotenzial auf. Platten mit hoher Verbiegung behalten eine hohe Verbiegungrate bei, die mit einer Erhöhung der Rissporosität verbunden ist. Durchbiegungen $> 8 \text{ mm/m}$ sind in dieser Hinsicht als kritisch zu betrachten (s. z. B. Siegesmund et al. 2008).
