# Kindertagesstätten

# KITA FALLTORSTRASSE DARMSTADT

## RAUMWUNDER IN HOLZBAUWEISE IM STÄDTEBAULICHEN KONTEXT

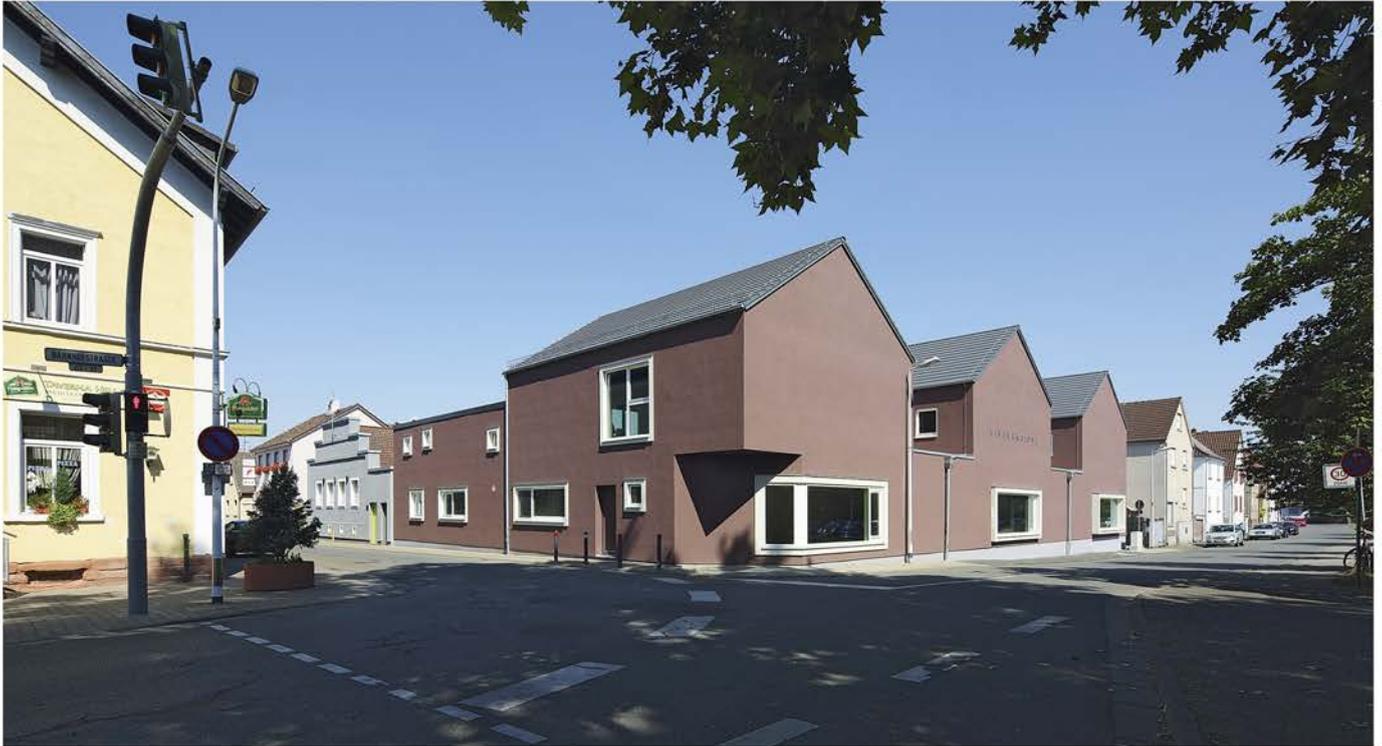
**Bild 1.** Straßenansicht, Süd-Ost

Der Baukörper der 2-geschossigen Kindertagesstätte folgt mit seinem L-förmigen Grundriss dem Straßenverlauf. Aufgrund der durchgängig geschlossenen Bebauung im Erdgeschoss entsteht eine Lärmbarriere, die rückseitig einen ruhigen, geschützten Hof entstehen lässt. Das Obergeschoss ist in drei Gebäudebereiche mit Satteldach unterteilt, die durch kurze, von der Straßenfront zurückspringende Erschließungsgänge miteinander verbunden sind. Der Baukörper führt damit in seinen Proportionen und im Erscheinungsbild die kleinteilige Struktur der freistehenden Wohnhäuser städtebaulich fort, interpretiert diese jedoch neu. Drei Einzelhäuser werden zu einer homogenen Gebäudeform erdgeschossig zusammengefasst. Die Gebäudegröße, Fassadenfarbe und die Gestaltung der Fensteröffnungen machen jedoch deutlich, dass es sich hier nicht um die typische, ortsübliche Wohnbebauung handelt, sondern um ein Gebäude, in dem das Raumprogramm einer Kindertagesstätte untergebracht ist.

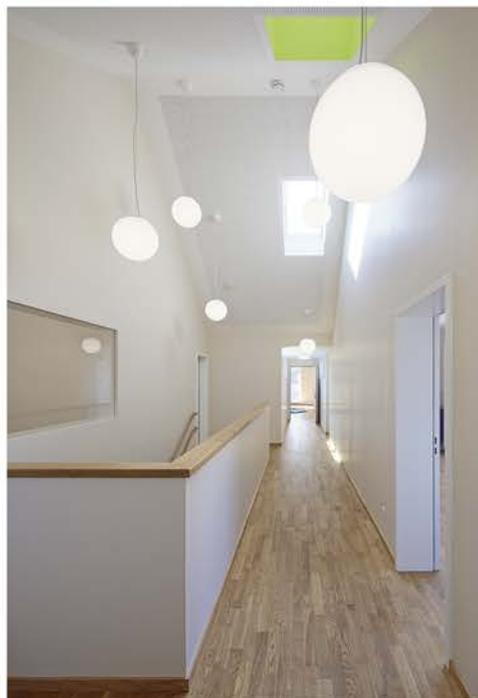
**Bild 3.** Treppenraum

Vom Spielflur aus, der einen zweiten Ausgang zum Hof hat, wird über eine einläufige Geschosstreppe und den behindertengerechten Aufzug das Obergeschoss erschlossen. Unter dem offenen Giebeldach an der Falltorstraße ist ein Mehrzweckraum untergebracht. Im mittleren Gebäudeteil sind um die Geschosstreppe herum der Personalraum mit Teeküche, die Elternecke und ein Stuhllager angeordnet. Im dritten Gebäudeteil befinden sich Serviceräume: Personaltoiletten, Abstellräume, Wäscheraum mit Umkleide-, Putzmittel- und Technikraum. Die Dachterrasse im OG erweitert die begrenzte Hoffläche um zusätzlich nutzbaren Außenraum und wird über eine Außentreppe mit Rutsche erschlossen.

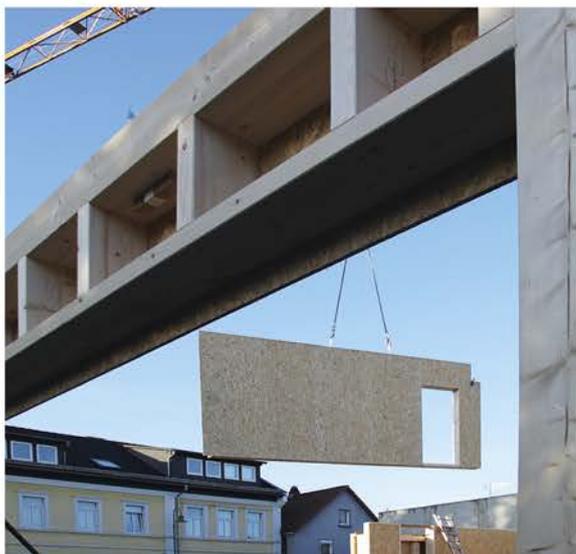
**Bild 4.** Montage der Wandtafeln (Foto: Matthias Schimpf Architekten)

Aufgrund der vorgegebenen kurzen Bauzeit und der beengten Platzverhältnisse auf dem Baugrundstück wurde die Kita als Holzbau konzipiert, u. a. auch, um die Bauzeit für die direkt anschließende Ausbauphase zu reduzieren. Das ein- bis zweigeschossige Gebäude wurde in Holztafelbauweise mit Brettstapeldecken errichtet. Die

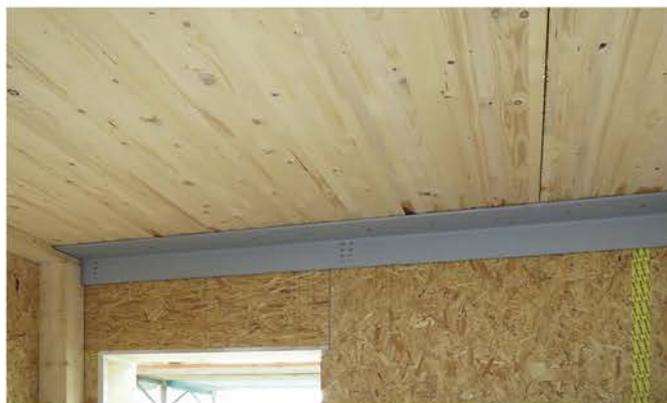
**Bild 6.** Deckenaufleger für zweigeschossige Wandtafeln

einzelnen Elemente der Deckenscheibe wurden durch eingelassene OSB-Streifen als Scheibe gekoppelt. Diese Deckenscheibe ist sowohl Geschossdecke als auch Flachdach. Durch differierenden Konstruktionsaufbau wurde sie für die unterschiedlichen bauphysikalischen Anforderungen (Schall- und Wärmeschutz) optimiert.

Der östliche Gebäudeteil ist durch die Holztafeln und deren Zugverankerungen ausgesteift. Diese Holztafeln erhalten für beiden Aussteifungsrichtungen Auflast durch verschiedene Deckenspannrichtungen. Das Obergeschoss ist in drei einzelne Baukörper mit Pfettendachkonstruktion aufgelöst, die jeweils für sich auszusteifen waren. Durch diese im Obergeschoss kleinteilige Gebäudegeometrie wurden zahlreiche und zum Teil relativ kurze Wandtafeln für die Aussteifung herangezogen. Für die Zugankerschlüsse wurden teilweise, sofern nachträglich aufgedübelte Standardanker entweder aus Lastgründen oder infolge geometrischer Anforderungen nicht möglich waren, Einbauplatten in die Stahlbetonbodenplatte eingearbeitet.

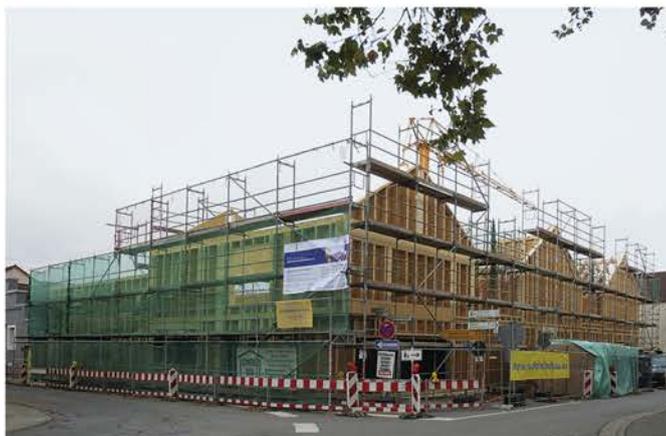
**Bild 7.** Straßenansicht im Bauzustand (Fotos 6, 7: ProfessorPfeiferundPartner)

Im westlichen eingeschossigen Gebäudeteil erfolgt die Horizontalaussteifung durch eine die auskragende Stahlbetongrenz wand, die als Brandwand errichtet wurde. Da vom Nachbargrundstück aus nicht geschalt werden konnte, wurden für diese Wand Halbfertigteile mit integrierten Ortbetonaussteifungsstützen verwendet. Dadurch entstand eine ansprechende Sichtbetonoberfläche zum Nachbarn. Das Deckenaufleger bildet hier eine innen vorgestellte, vollflächig verklebte Porenbetonwand, die auch die wärmeschutztechnischen Anforderungen an die Außenwand erfüllt. Die Einleitung der Scheibenkräfte in die Stahlbetonwand erfolgt durch deckenoberseitige Anschlusswinkel. An diese Grenz wand ist auch die hofseitige Fluchttreppe mit integrierter Rutsche angeschlossen. Die südliche straßenseitige Außenwand wurde zweigeschossig als im Obergeschoss auskragende Holztafel ausgebildet und bietet der Dachterrasse eine schützende Außenwand zur Straße. Die Deckenscheibe über dem Erdgeschoss steift diese auskragende Außenwand aus.
